QUADRO CONOSCITIVO

SISTEMA NATURALE ED AMBIENTALE

Elaborato B.ALL.1

SCHEDE DI RILEVAMENTO DEI CORSI D'ACQUA

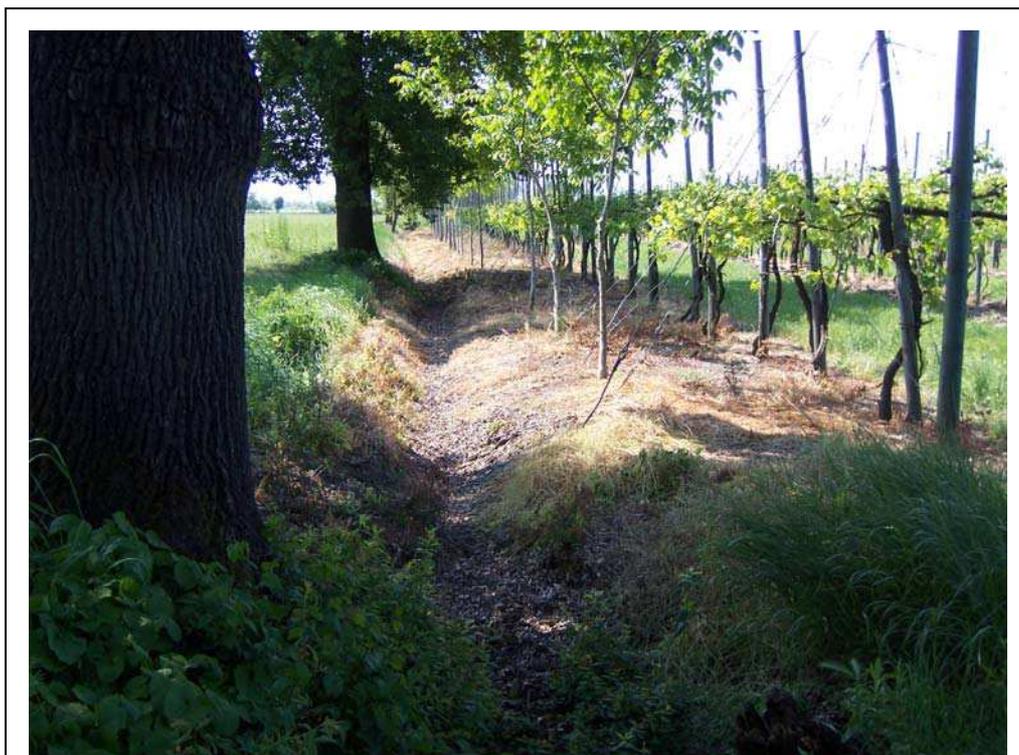
FOTO 1/1 - Ripresa verso monte

1e - altro PRESENZA DI MANUFATTO REGOLATORE IN CORRISPONDENZA DELL'ATTRAVERSAMENTO DELLA VIA POMPOSIANA

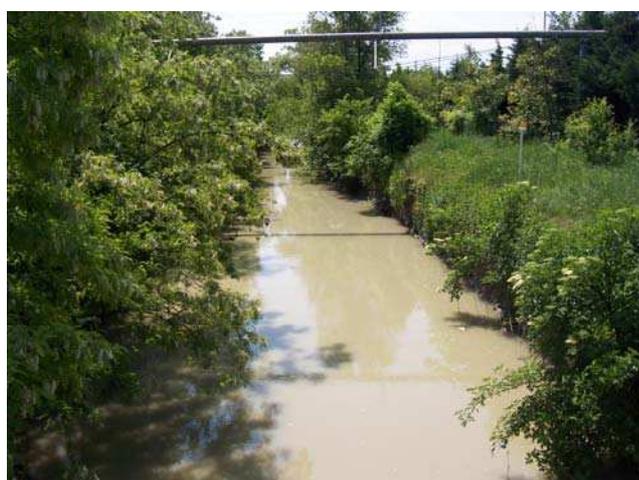
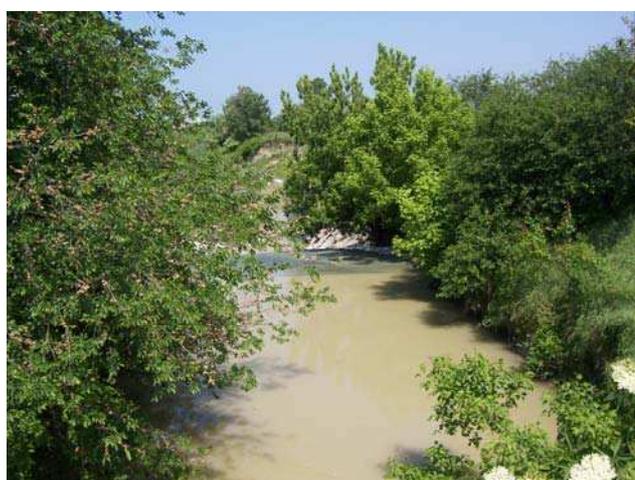
NOTE: A sud del ponte sponda sinistra rifatta con gabbionata per una lunghezza di almeno 50 metri

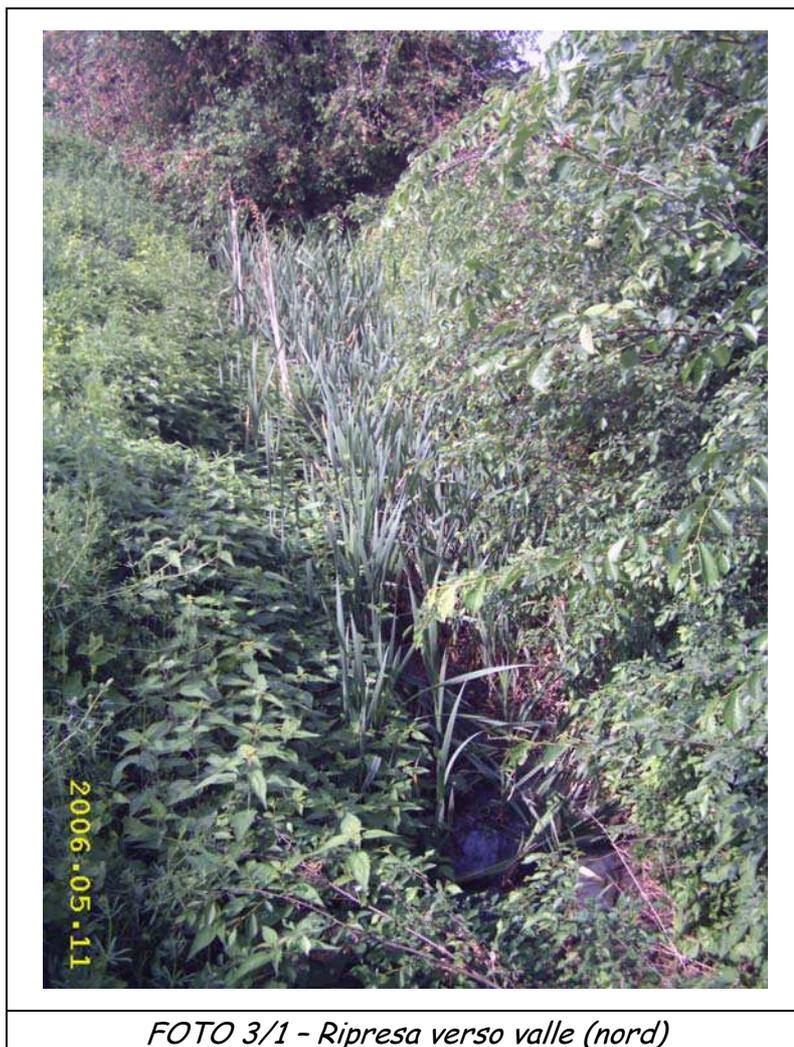
NOTE: FORTEMENTE INQUINATO

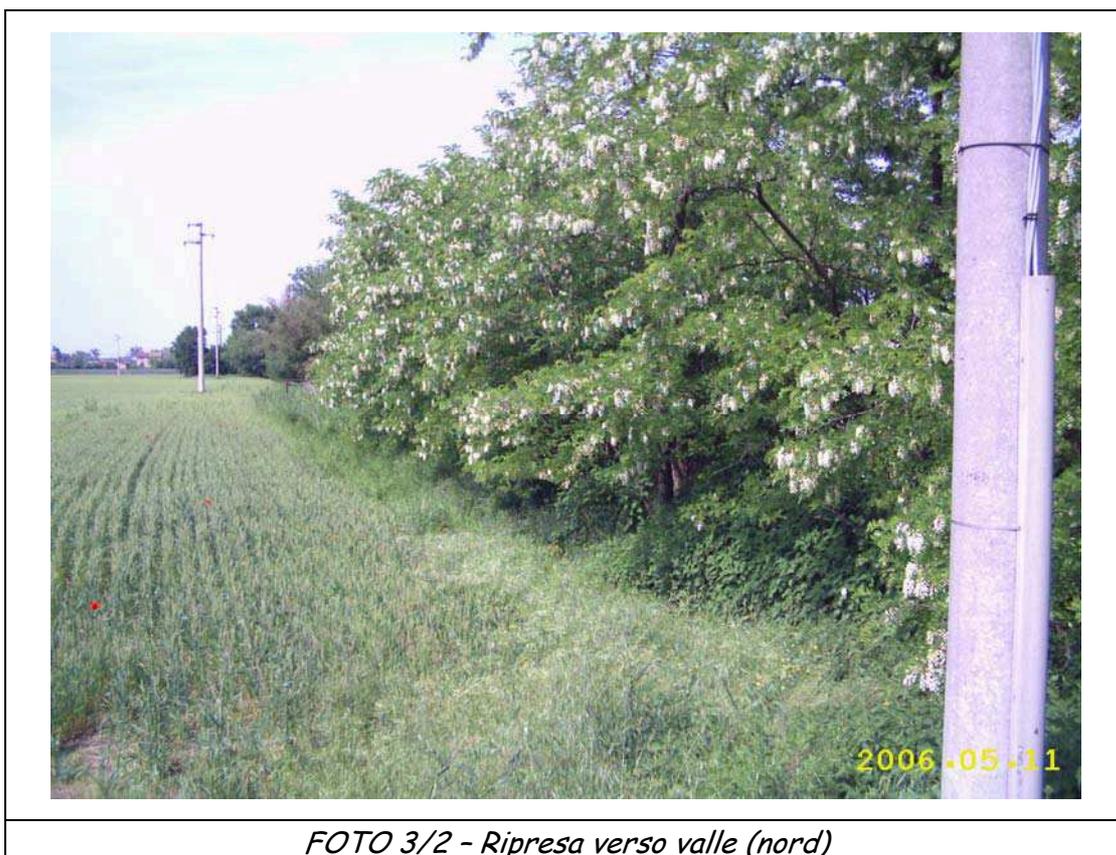
NOTE: E' STATO INTERROTTO, A TRATTI È INTUBATO, HA SUBITO MODIFICHE SOSTANZIALI

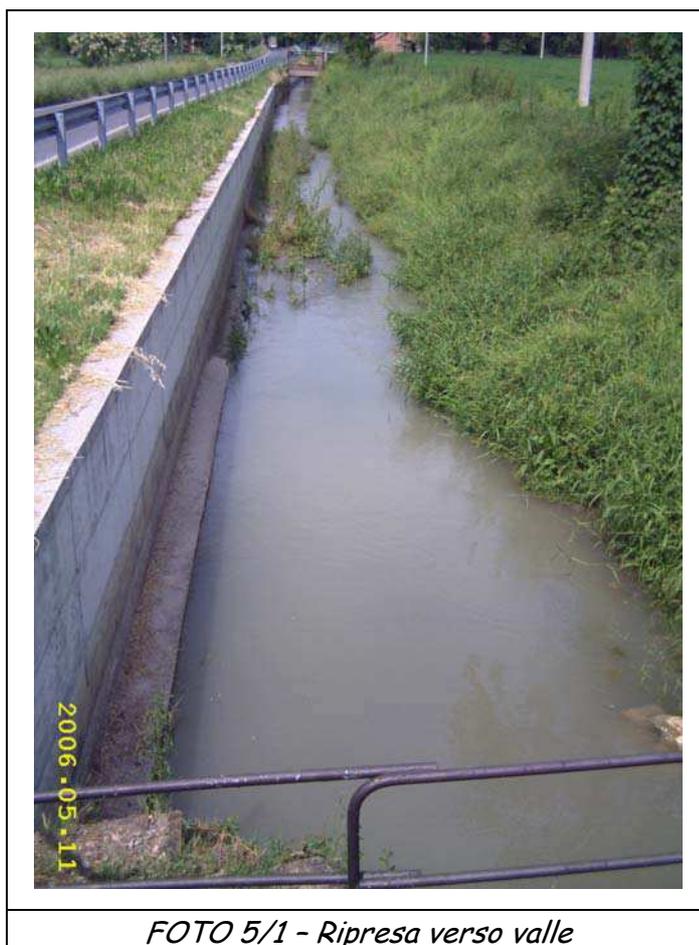
ARGINE IN CEMENTO SULLA SPONDA SINISTRA; SPONDA DESTRA
IN TERRA.

NOTE: ATTRAVERSAMENTO DELLA FOSSA DI SPEZZANO TRAMITE SIFONE IN MURATURA.

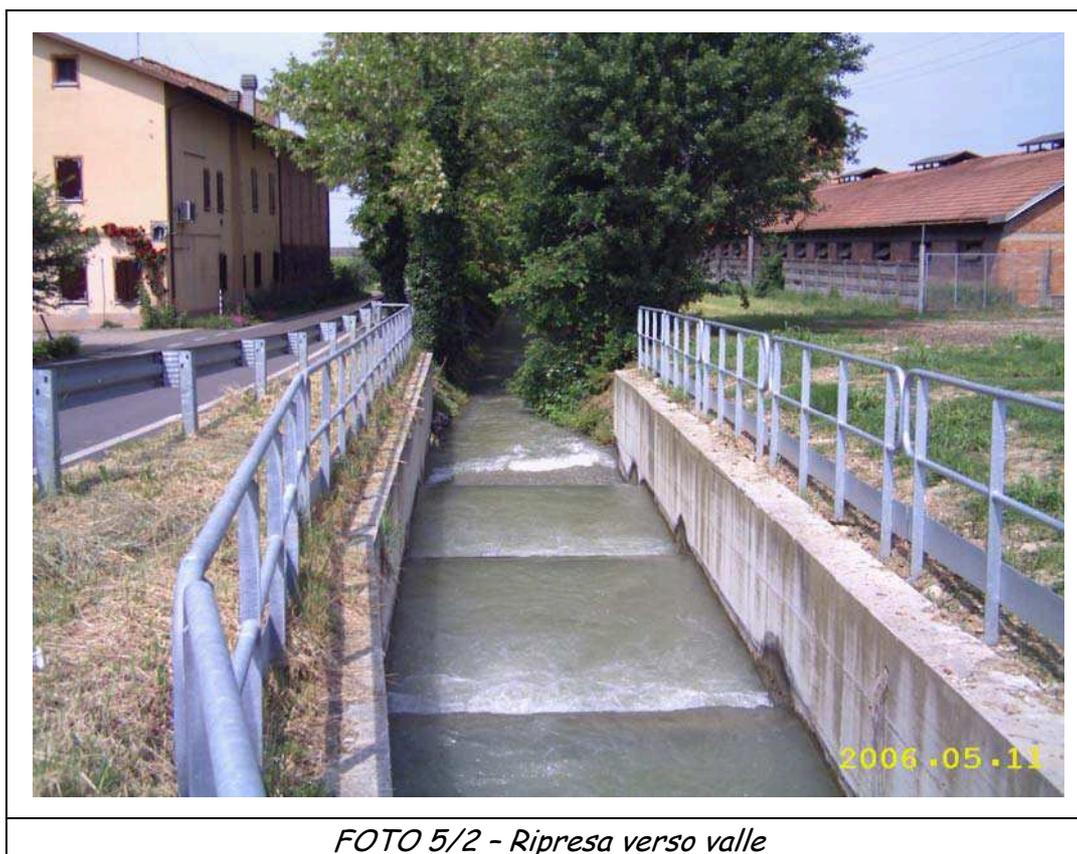
NOTE: MANUFATTO REGOLATORE, DERIVAZIONE DEL CANALE DI FORMIGINE.

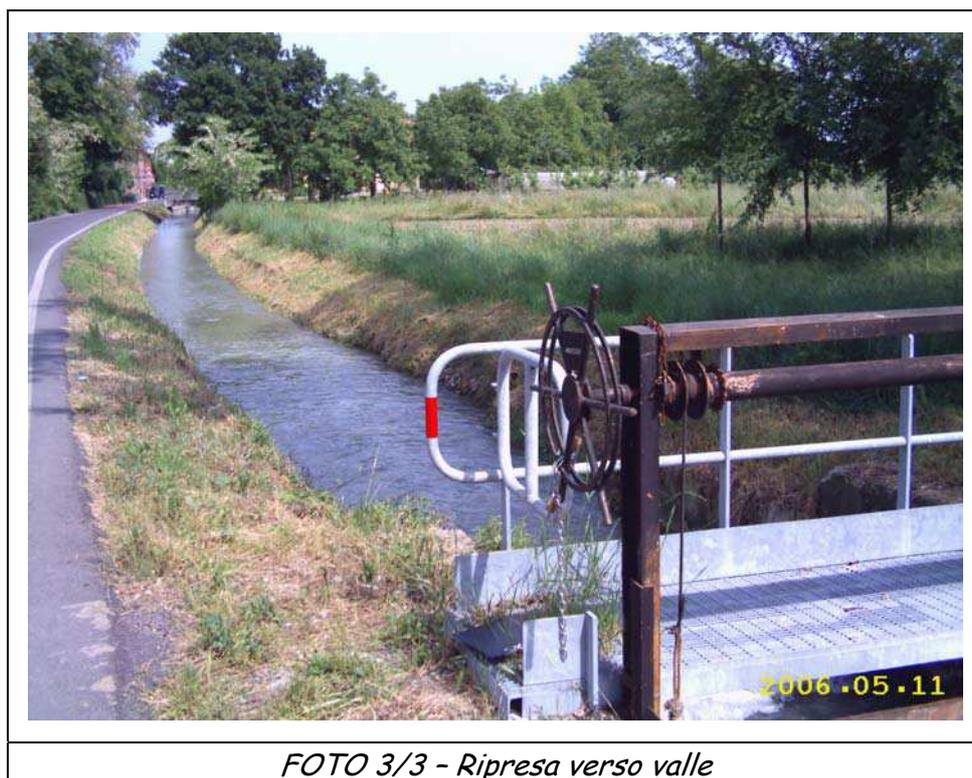
NOTE: MANUFATTO REGOLATORE PER IRRIGAZIONE.

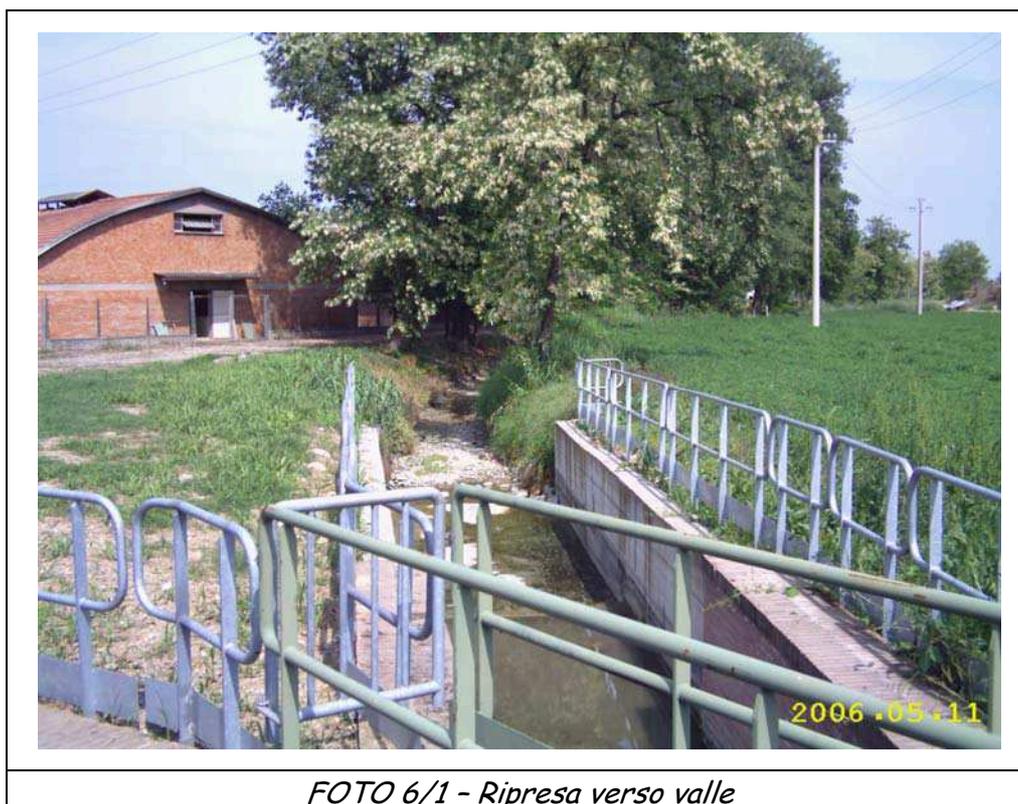
SPONDE IN TERRA E TRATTI DI MURATURA.

NOTE: PRESENZA DI MANUFATTO REGOLATORE

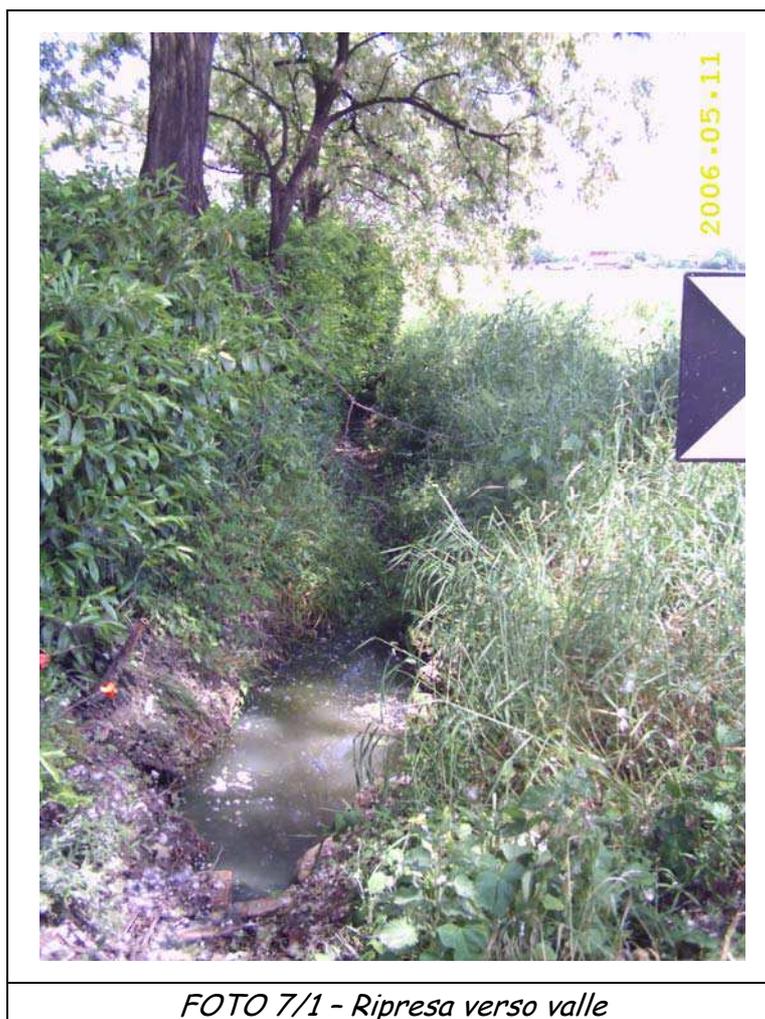
FOTO 7/1 - Ripresa verso valle

NOTE: FORTEMENTE INQUINATO.

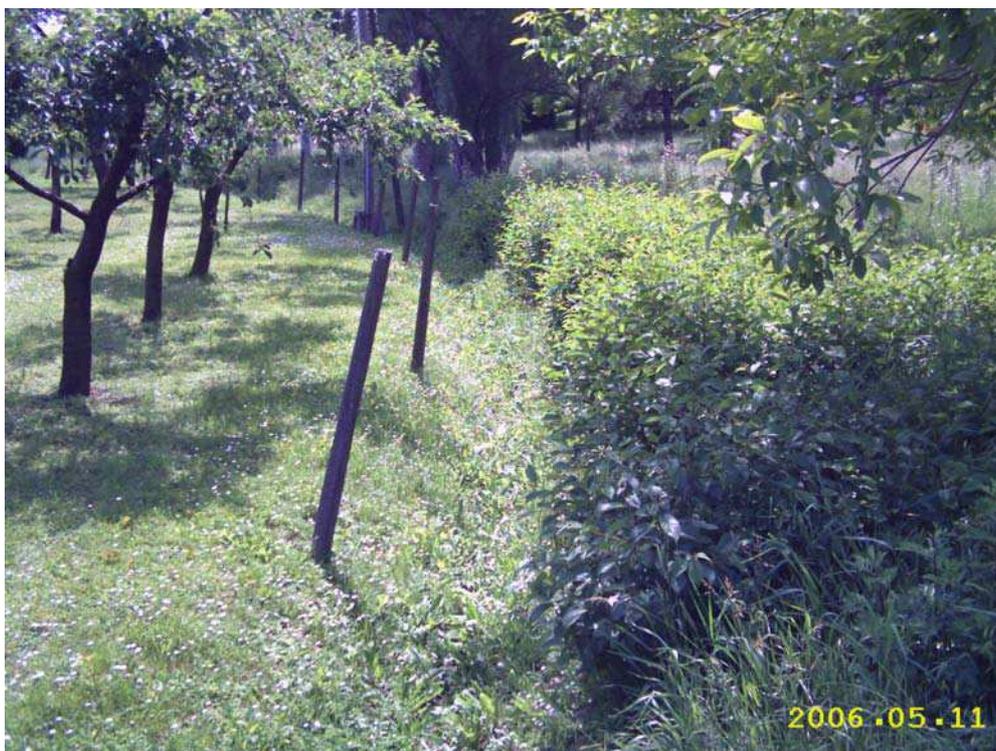
FOTO 8/1 - Ripresa verso monte (sud)

NOTE: POCO A VALLE SCOMPARE: SERI DUBBI SULLA FUNZIONALITÀ
DELL'ASTA CONSIDERATA.

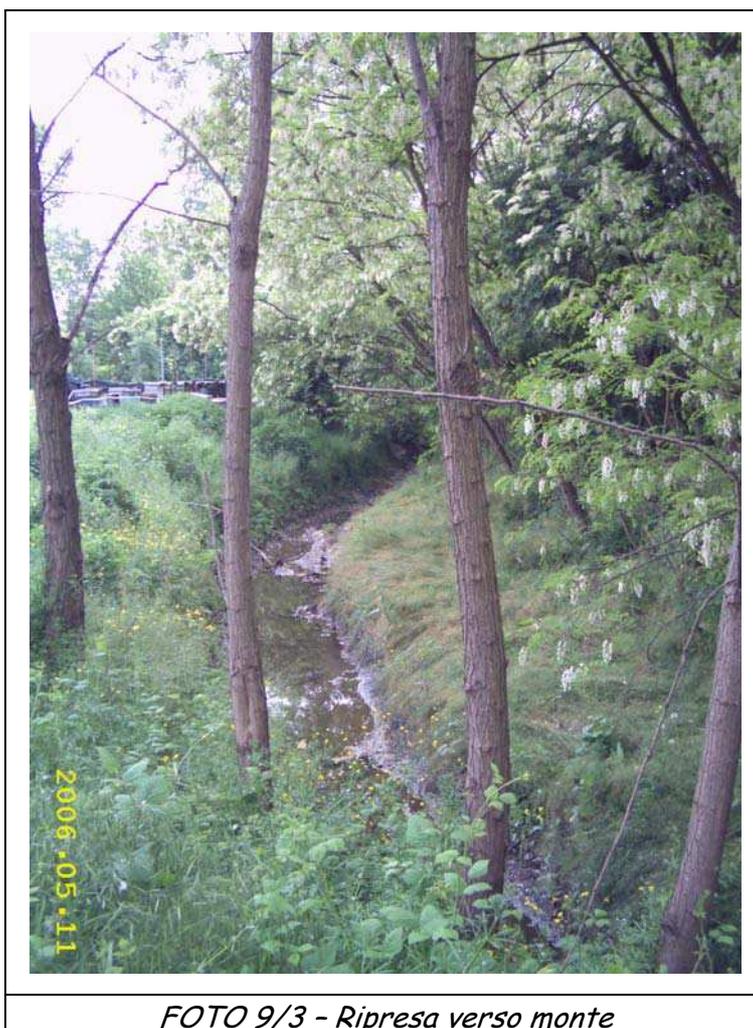
NOTE: ALVEO ASIMMETRICO, FIANCO DESTRO SUBVERTICALE, TRATTO
 COMPRESO TRA DUE PONTI.

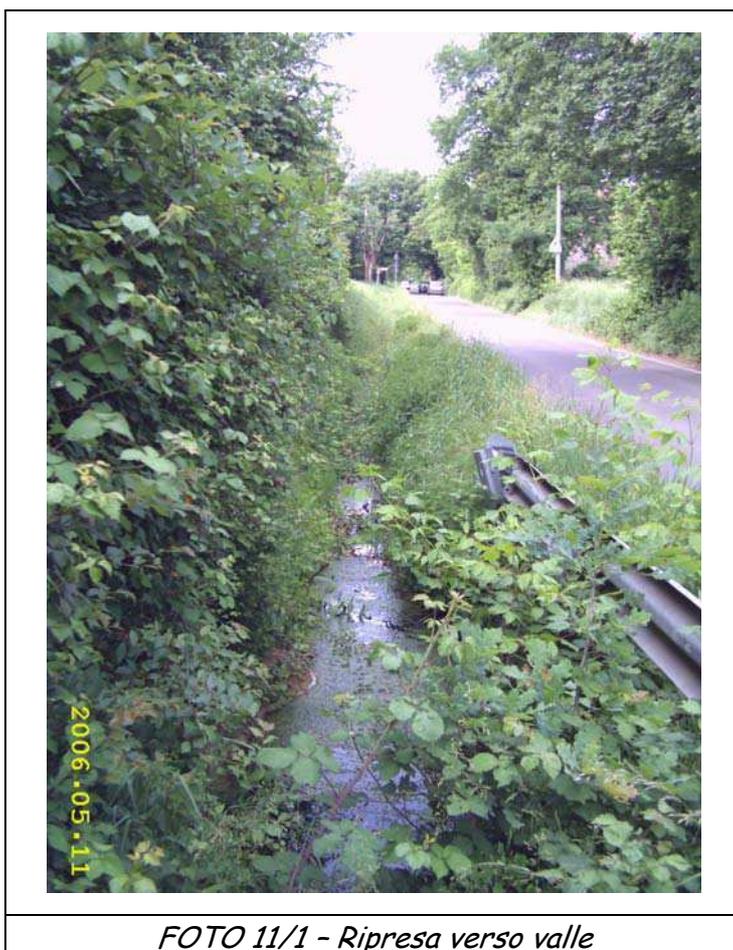
FOTO 11/1 - Ripresa verso valle

NOTE: A TRATTI TOMBATO

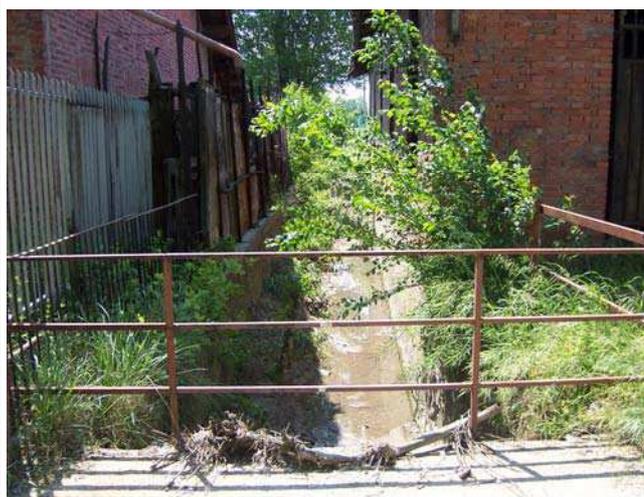
FOTO 12/2 - Particolare del ponte con segni recenti di tracimazione

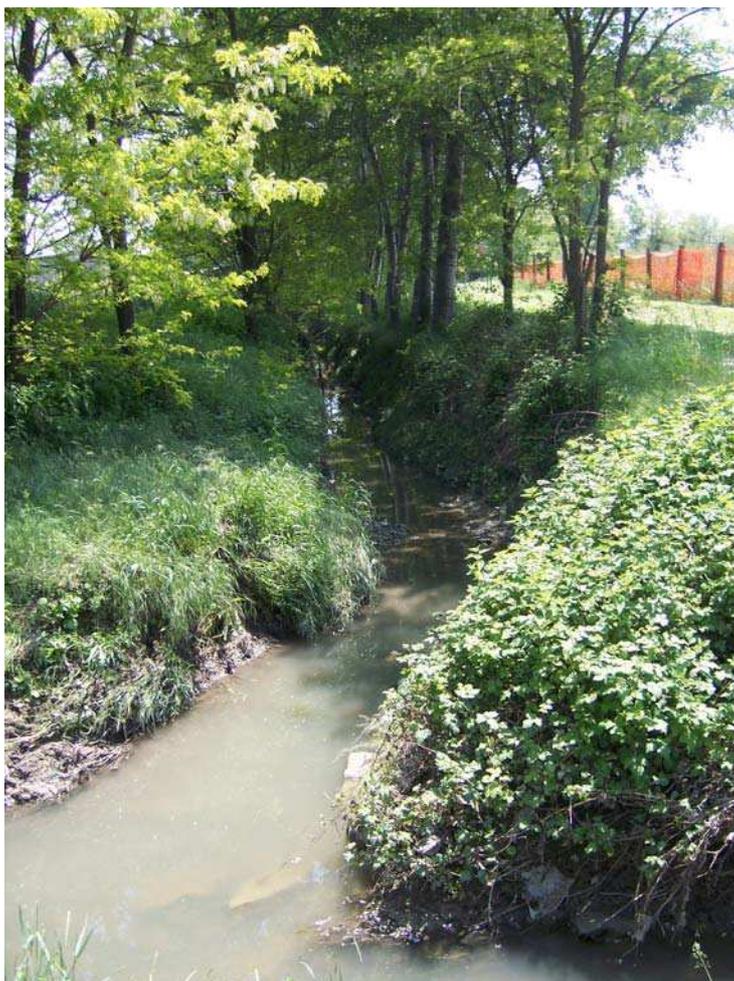
FOTO 13/1 - Ripresa verso monte alla confluenza con il Taglio

NOTE: REALIZZATA NUOVA LOTTIZZAZIONE: SCARICO DI DIAMETRO 80 CM.

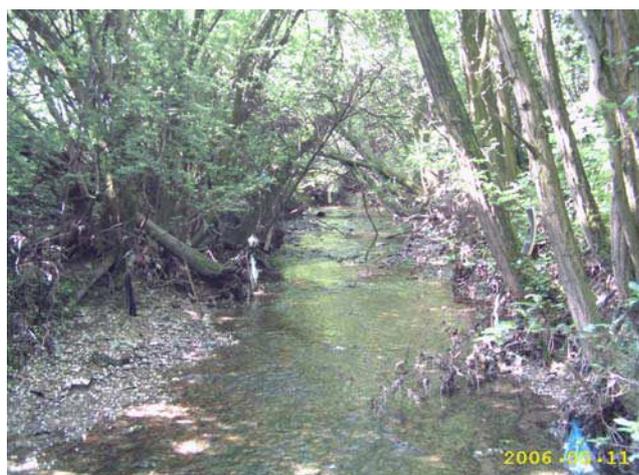
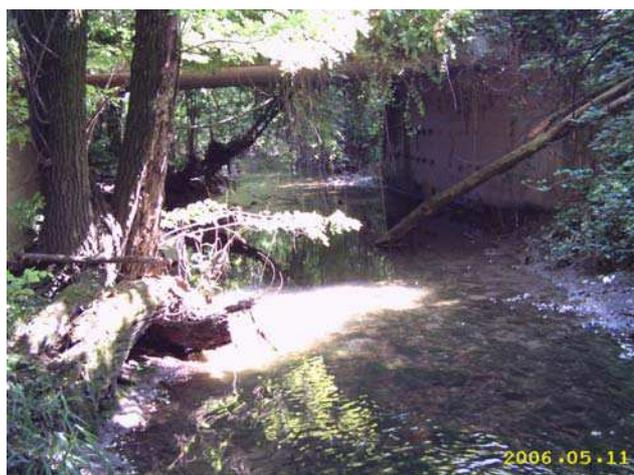
NOTE: ALVEO ASIMMETRICO A MONTE DEL PONTE: SPONDA DESTRA PIÙ ALTA.
