QUADRO CONOSCITIVO

SISTEMA NATURALE ED AMBIENTALE

Elaborato B.ALL.1

SCHEDE DI RILEVAMENTO DEI CORSI D'ACQUA

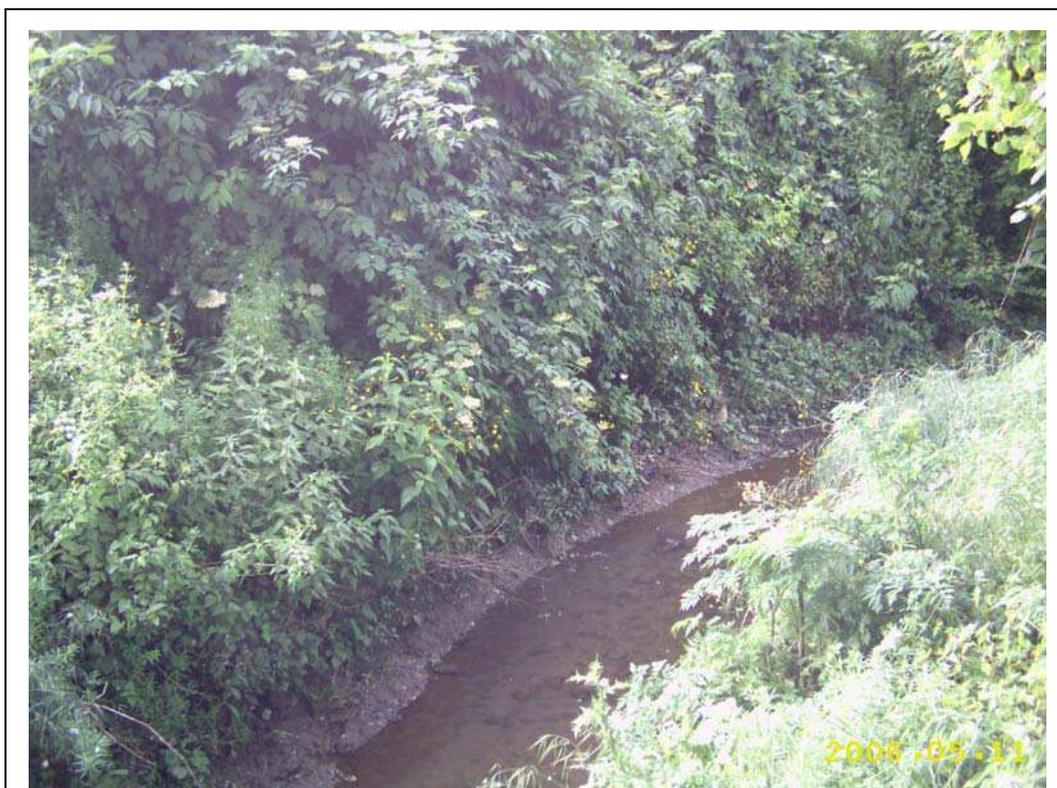
FOTO 9/1 - Ripresa verso valle (nord)

NOTE: SEZIONE ESEGUITA IMMEDIATAMENTE A VALLE DELLA CONFLUENZA
 CON UN CANALE DI SCOLO.

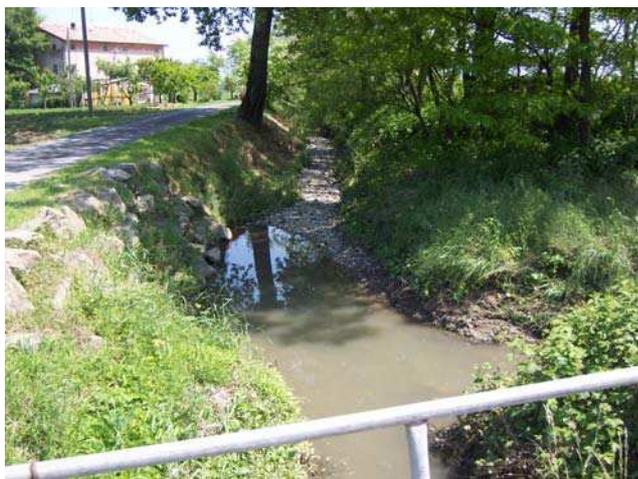
FOTO 12/3 - Ripresa verso valle

NOTE: LA PRESENZA DI ACQUA E' LIMITATA ALLA SOLA CONFLUENZA CON IL
FOSSO DEL FONTANILE
